## **Løkken Mole og sandfodring**

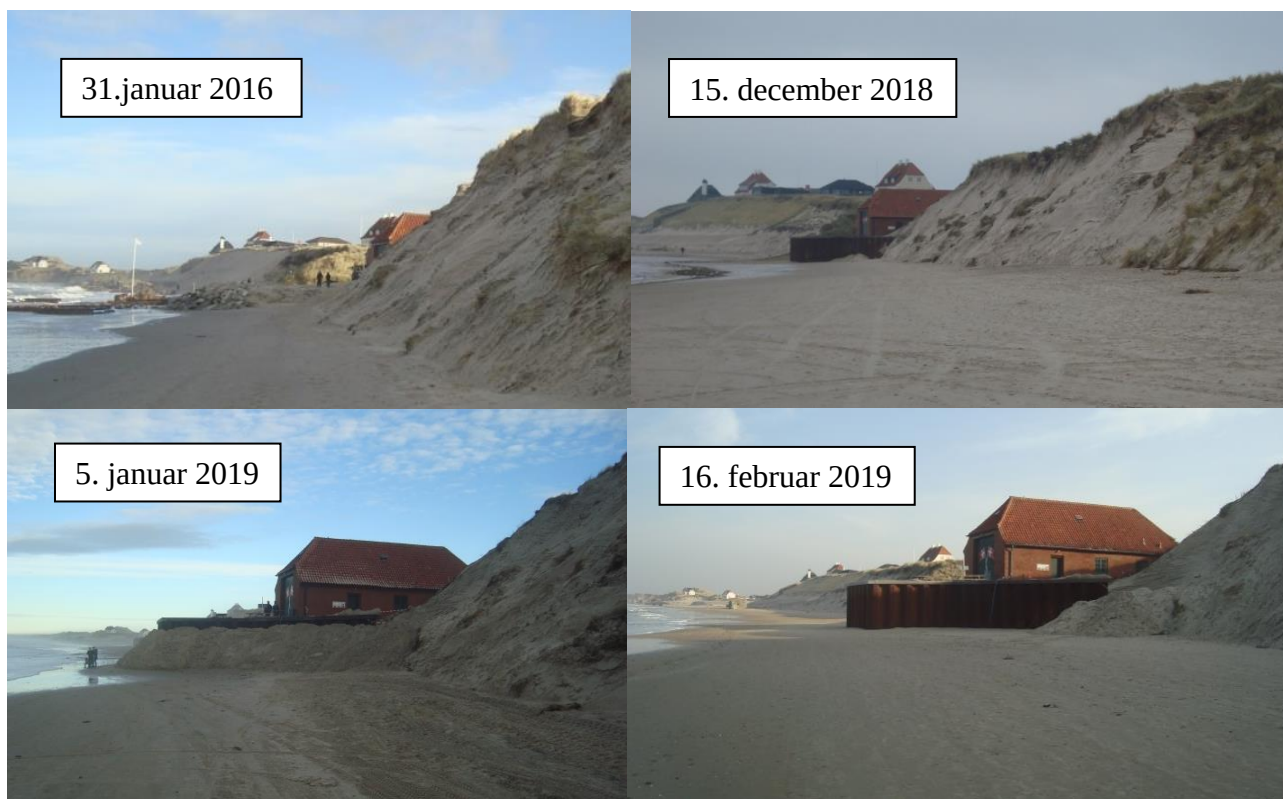
Den dominerende strømretning er som bekendt nordgående, med stor ophobning af sand syd for molen, og tilsvarende sandmangel nord for molen helt op mod Nr. Lyngby. Den forholdsvis milde storm "Alfrida" indtraf 1.- 2. januar 2019. Fotos taget før, umiddelbart efter, og godt en måned efter Alfrida, illustrerer, at forholdene ud for Ndr. Strandvej og Redningshuset har ændret sig katastrofalt på kort tid, efter at den renoverede og forlængede mole blev indviet i sommeren 2015.

For bare tre år siden lå Redningshusets vestlige gavl endnu et stykke indenfor klitten. Midt i december 2018, ca. 14 dage før Alfrida, var der ingen forstrand ud for Redningshuset. I de første par dage efter Alfrida blev der på Hjørring kommunes foranledning lagt sand foran og sand/beton bag spunsvæggene, da vandet i løbet af Alfrida også havde bagskyllet disse. Samtidig havde Alfrida – som det fremgår af fotos før og efter – ædt godt 3 meter yderligere af klitten mellem Sdr. Strandvej og Redningshuset. Godt en måned senere (midt i februar 2019) havde havet i mellemtiden bortskyllet sandet foran spunsvæggene og snuppet lidt mere af klitten, selvom der i denne periode ikke optrådte voldsomme storme. Og der var kun en meget smal forstrand, selvom der var lavvande og næsten havblik.

I december 2018 blev der gennemført en såkaldt revlefodring ud for molen i ca. 7 meters dybde, og for statslige midler. Forløbet viser, at denne revlefodring ikke har haft nogen nyttevirkning ud for Redningshuset. Det kan derfor konstateres, at selv under forholdsvist milde stormfloder, snupper havet nogle metre af klitten mellem Sdr. og Ndr. Strandvej. Når stormen så har lagt sig, vil der igen være en forholdsvis bred forstrand ud for Sdr. Strandvej, men nu med klitten rykket længere tilbage. Og strømforholdene efter molens renovering og forlængelse indebærer, at der sker en kraftigere løbende underminering ud for Redningshuset.

Tilbagerykning af klitten under stormfloder kan undgås med en fast kystsikring på strækningen fra molen til Redningshuset og for Kongestiens sydlige del. De øvrige problemer - fortsat kraftig sandophobning syd for molen, perioder med sandaflejring lige nord for molen, og den forstærkede underminering ud for Redningshuset - kan standses ved at etablere et effektivt gennemløb under molen, fx som foreslået i en DHI rapport fra 2011. Dette bør kombineres med økonomisk forholdsvis begrænsede foranstaltninger til at opretholde forstranden i rolige perioder. Etablering af gennemløb vil kræve store omkostninger. Men alternativet vil være, at det på sigt er urealistisk at bevare Redningshuset på et hurtigt voksende kystfremspring omgivet af spunsvægge. Eller der skal udføres meget omfattende og dominerende kystsikringsforanstaltninger på delstrækningen.
